Klimaschutz-Teilkonzept
„Klimaschutz in eigenen Liegenschaften“
für die Stadt Kempen

Anhang Gebäudesteckbriefe

Stand
November 2015

Auftraggeber
Stadt Kempen

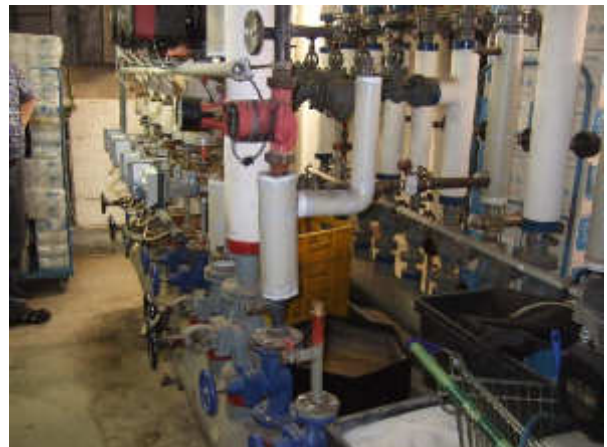
Abbildung 4: Heizungsverteilung

Manuelle Anpassung der Regelung in Übergangszeit notwendig; schlechte Wärmedämmung der Heizungsverteilung Heizkreisverteilung bildet Nutzungszeiten schlecht ab - nicht genutzte Gebäudeteile lassen sich nicht abregeln; Konvektoren (tlw. mit alten Ventilen) werden in Büros zugestellt und arbeiten ineffizient; lange Vorheizzeit für Ratssaal

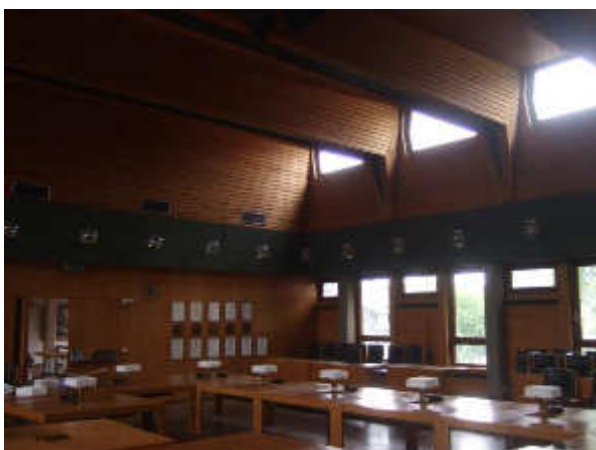
Abbildung 5: Beleuchtung Ratssaal

Hoher Kunstlichtbedarf durch dunkle Räume bzw. Raumboflächen; über 80% alte Leuchten mit KVG installiert; Foyer mit ineffizienten Einbauleuchten; Ratssaal mit ineffizienten Halogenglühlampen beleuchtet; keine Bewegungsmelder installiert

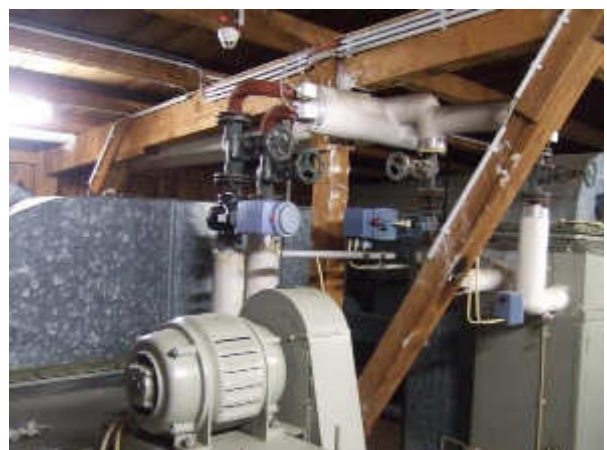
Abbildung 6: alte Lüftungsanlage

Alte, ineffiziente, luftgekühlte Raumklimasysteme im Dachgeschoss; teure Durchlaufkühlung mit Frischwasser der Klimaanlage Dachgeschoss; alte Lüftungsanlage für Ratssaal zu schwach (schlechte Aufheizung trotz Radiatoren); keine Regelung der Anlagen;

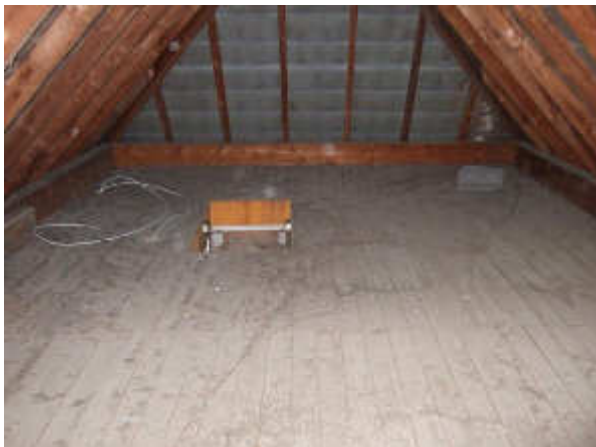
Abbildung 3: Ungedämmte oberste
Geschossdecke

Gebäudehülle:
 Feuchtigkeit im Kellergeschoss führt zu Geruchsbildung; nur Fensterlüftung im Archiv; Dach nur teilweise und unzureichend gedämmt → Handlungsbedarf gemäß EnEV 2014 (Nachrüstpflicht ab 2016)

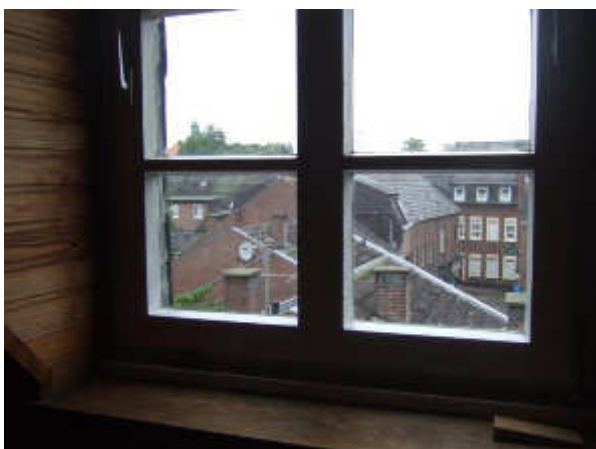
Abbildung 5: Holzrahmenfenster

Rahmen und Verglasung:	Holzrahmen, Einfachverglasung
Baujahr:	1972
U-Wert laut Bauteilkatalog:	Ca. 5,0 W/(m²K)

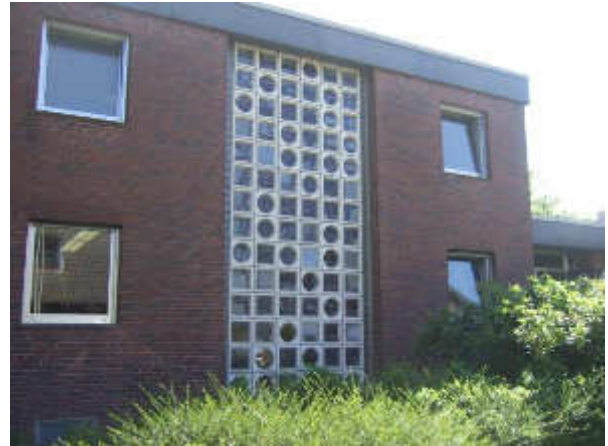
Abbildung 2: Bleiverglasung im Treppenhaus

Rahmen und Verglasung:	Aluminiumrahmen thermisch nicht getrennt, Isolierverglasung; Bleiverglasung im Treppenhaus; im Keller Stahlrahmenfenster mit Einfachverglasung
Baujahr:	1965
U-Wert laut Bauteilkatalog:	Ca. 4,3 / 1,5 W/(m²K); Ca. 3,0 W/(m²K) durch alte, innenliegende Rollladenkasten

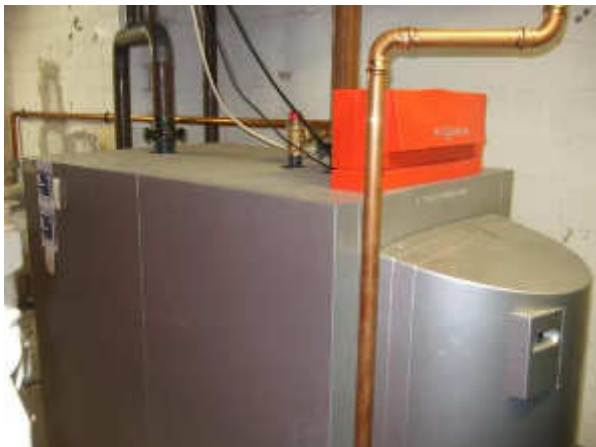
Abbildung 3: Kesselanlage

Wärmeerzeuger, Leistung: Brennwertkessel, Viessmann Vitocrossal 200 mit 29-311 kW
Energieträger: Erdgas
Baujahr: Nicht bekannt
Wärmeverteilung: Gesamt 4 Heizkreise, eine mit unregelter Umwälzpumpe
Wärmeübergabe: Heizkörper

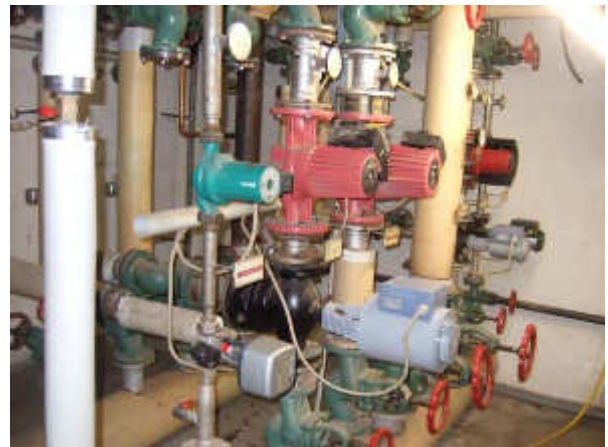
Abbildung 4: Heizungsverteilung

Rohrleitungen an Heizkessel, Trinkwarmwasserbereiter, Heizungsverteiler nicht isoliert, dadurch enorm hohe Abstrahlverluste; Heizkreisverteilung bildet Nutzungszeiten schlecht ab - nicht genutzte Gebäudeteile lassen sich nicht abschiebern (inkl. Kellern derzeit über 25% Leerstand); Heizleitungen verlaufen an den Außenwänden

- Dachsanierung
- Austausch der Fenster
- Schließen von Heizkörpernischen
- Dämmung der Rollladenkästen
- Sanierung Warmwasserversorgung - Bedarf und Konzept überprüfen
- Nutzung der leer stehenden Wohnung prüfen, ggf. Sanierungskonzept durch Architekten erarbeiten lassen
- Austausch des Zählers bei Stadtwerke Kempen veranlassen, um Grundgebühr zu senken
- Beschaffung neuer Kühlschränke und Küchengeräte mit guter Energieeffizienzklasse

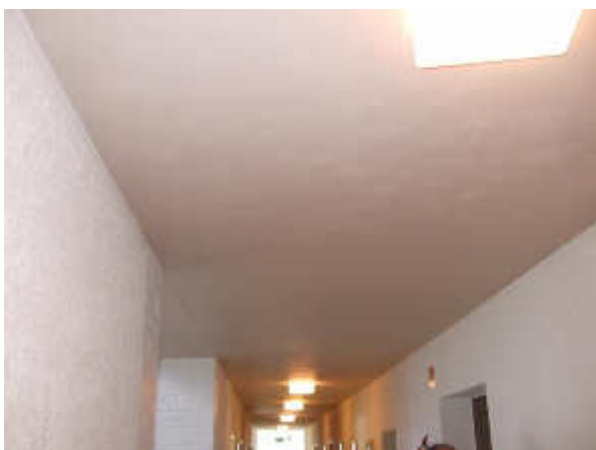
Abbildung 5: Beleuchtung Flur (EG)

Beleuchtung: Flur (1.OG):
Ca. 6x Weiße-Rasterleuchten mit EVG, T5-Leuchtstofflampen mit ca. 50W und Bewegungsmeldern
Flur (EG):
7x Opake Anbauleuchten mit KVG, Glühlampen mit 60W
Büros:
2x Alu-Rasterleuchte mit KVG, T8-Leuchtstofflampen mit 2x 58W oder 4x Spiegelrasterleuchten mit EVG, T5-Leuchtstofflampen mit 49 W
Sonstiges: 1. OG mit Bewegungsmeldern ausgestattet, Büros im 1. OG abschnittsweise schaltbar
Baujahr: 1. OG ab 2008
EDV: Rechner in Büros

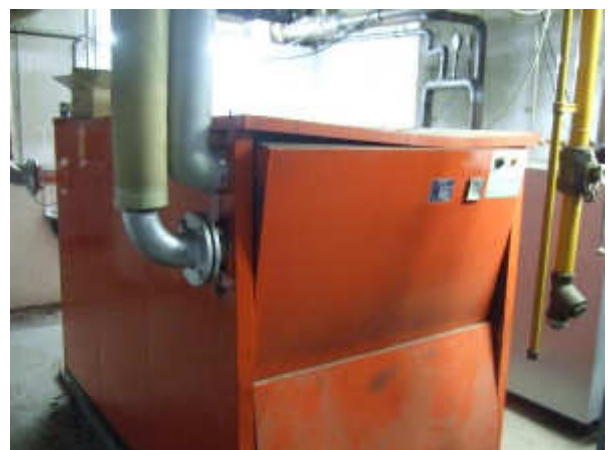
Abbildung 6: Warmwasserboiler

Versorgungssicherheit Trinkwarmwasser ist gefährdet, da Warmwasserboiler abgängig (außerdem sehr schlecht isoliert und überdimensioniert) → Handlungsbedarf!

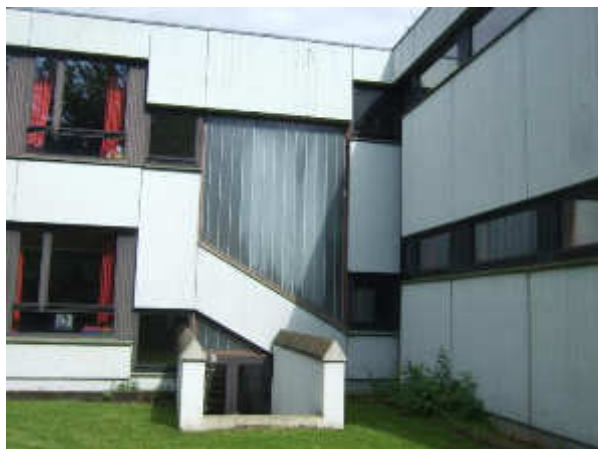
Abbildung 1: Gebäudehülle (1)

Dach nicht gedämmt → Handlungsbedarf gemäß EnEV 2014; (Nachrüstpflicht ab 2016); Kellerdecken nicht gedämmt; Decke Fahrradkeller nicht gedämmt, Keller steht offen; Feuchtigkeit im KG durch Risse im Beton; alte Holzrahmenfenster
